Energimærkning for følgende ejendom:

Adresse: Vigerslev alle 372
Postnr./by: 2650 Hvidovre
BBR-nr.: 167-085059-001
Energimærkning nr.: 200011625
Gyldigt 5 år fra: 18-03-2009
Energikonsulent: Bjarne Svendsen

Firma: Danakon a/s

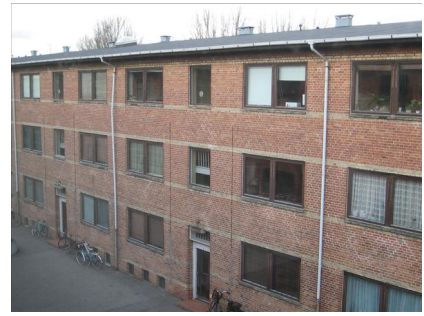
Der er i 1994 udført en varmecentral, med rør i jord mellem de to bygninger med adresserne Vigerslev Allé 372 og 374.

Der er samtidig lagt ny tagpap og isoleret med 120 mm rockwool over loftet på 2 sal's lejlighederne. Derudover er der indsat 100 mm brystningsisolering bag radiatorerne i stuen og i kammeret. I kældrene er der isoleret i loftet med 100 mm mineraluld op imod stueetagen afsluttet med gips. Over skralderummene i kældrene er der indblæst isolering i etageadskillelsen mod stueetagen.

Ejendommen er fra sidst 1930'erne og består af 2 parallelle bygninger, indeholdende 60 andele. Der er fuld kælder, og st., 1 og 2 sal er beboet. Imellem de 2 bygninger er en asfalteret gård. Der er lavet løbende vedligeholdelse på disse, og i 1994 er indlagt centralvarme med et centralt varmt brugsvandsanlæg.

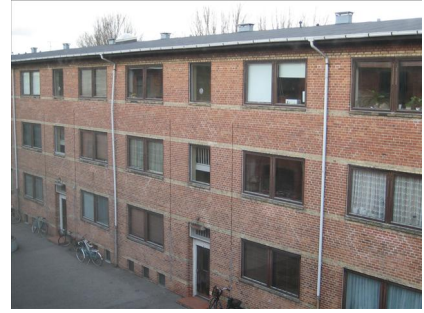
Status: Ydervægge består af 36 cm massiv teglvæg i stueetagen.

Ydervægge er udført som 30 cm hulmur. Befindende på 1. sal eksklusiv gavle. Vægge består udvendigt og indvendigt af en halvstens teglmur. Hulrummet er uisolereet 30 cm teglmur med 7,5 cm hulrum og 10% udmuring. Befindende på 2. sal og i gavle på 1. sal.
Ydervæggen er efterisoleret med mineraluldsgranulat lambda-klasse 45.
